MEMORIU GENERAL D.A.L.I

**„ACTUALIZARE DALI-REABILITARE TERMICĂ CLĂDIRI UNITĂȚI DE ÎNVĂȚĂMÂNT DIN MUNICIPIUL
ARAD LICEUL TEORETIC”ADAM MULLER GUTTENBRUNN” ”**

Număr proiect: 594/2022

Faza de proiectare: Actualizare-Documentație de Avizare a Lucrărilor de Intervenții - D.A.L.I

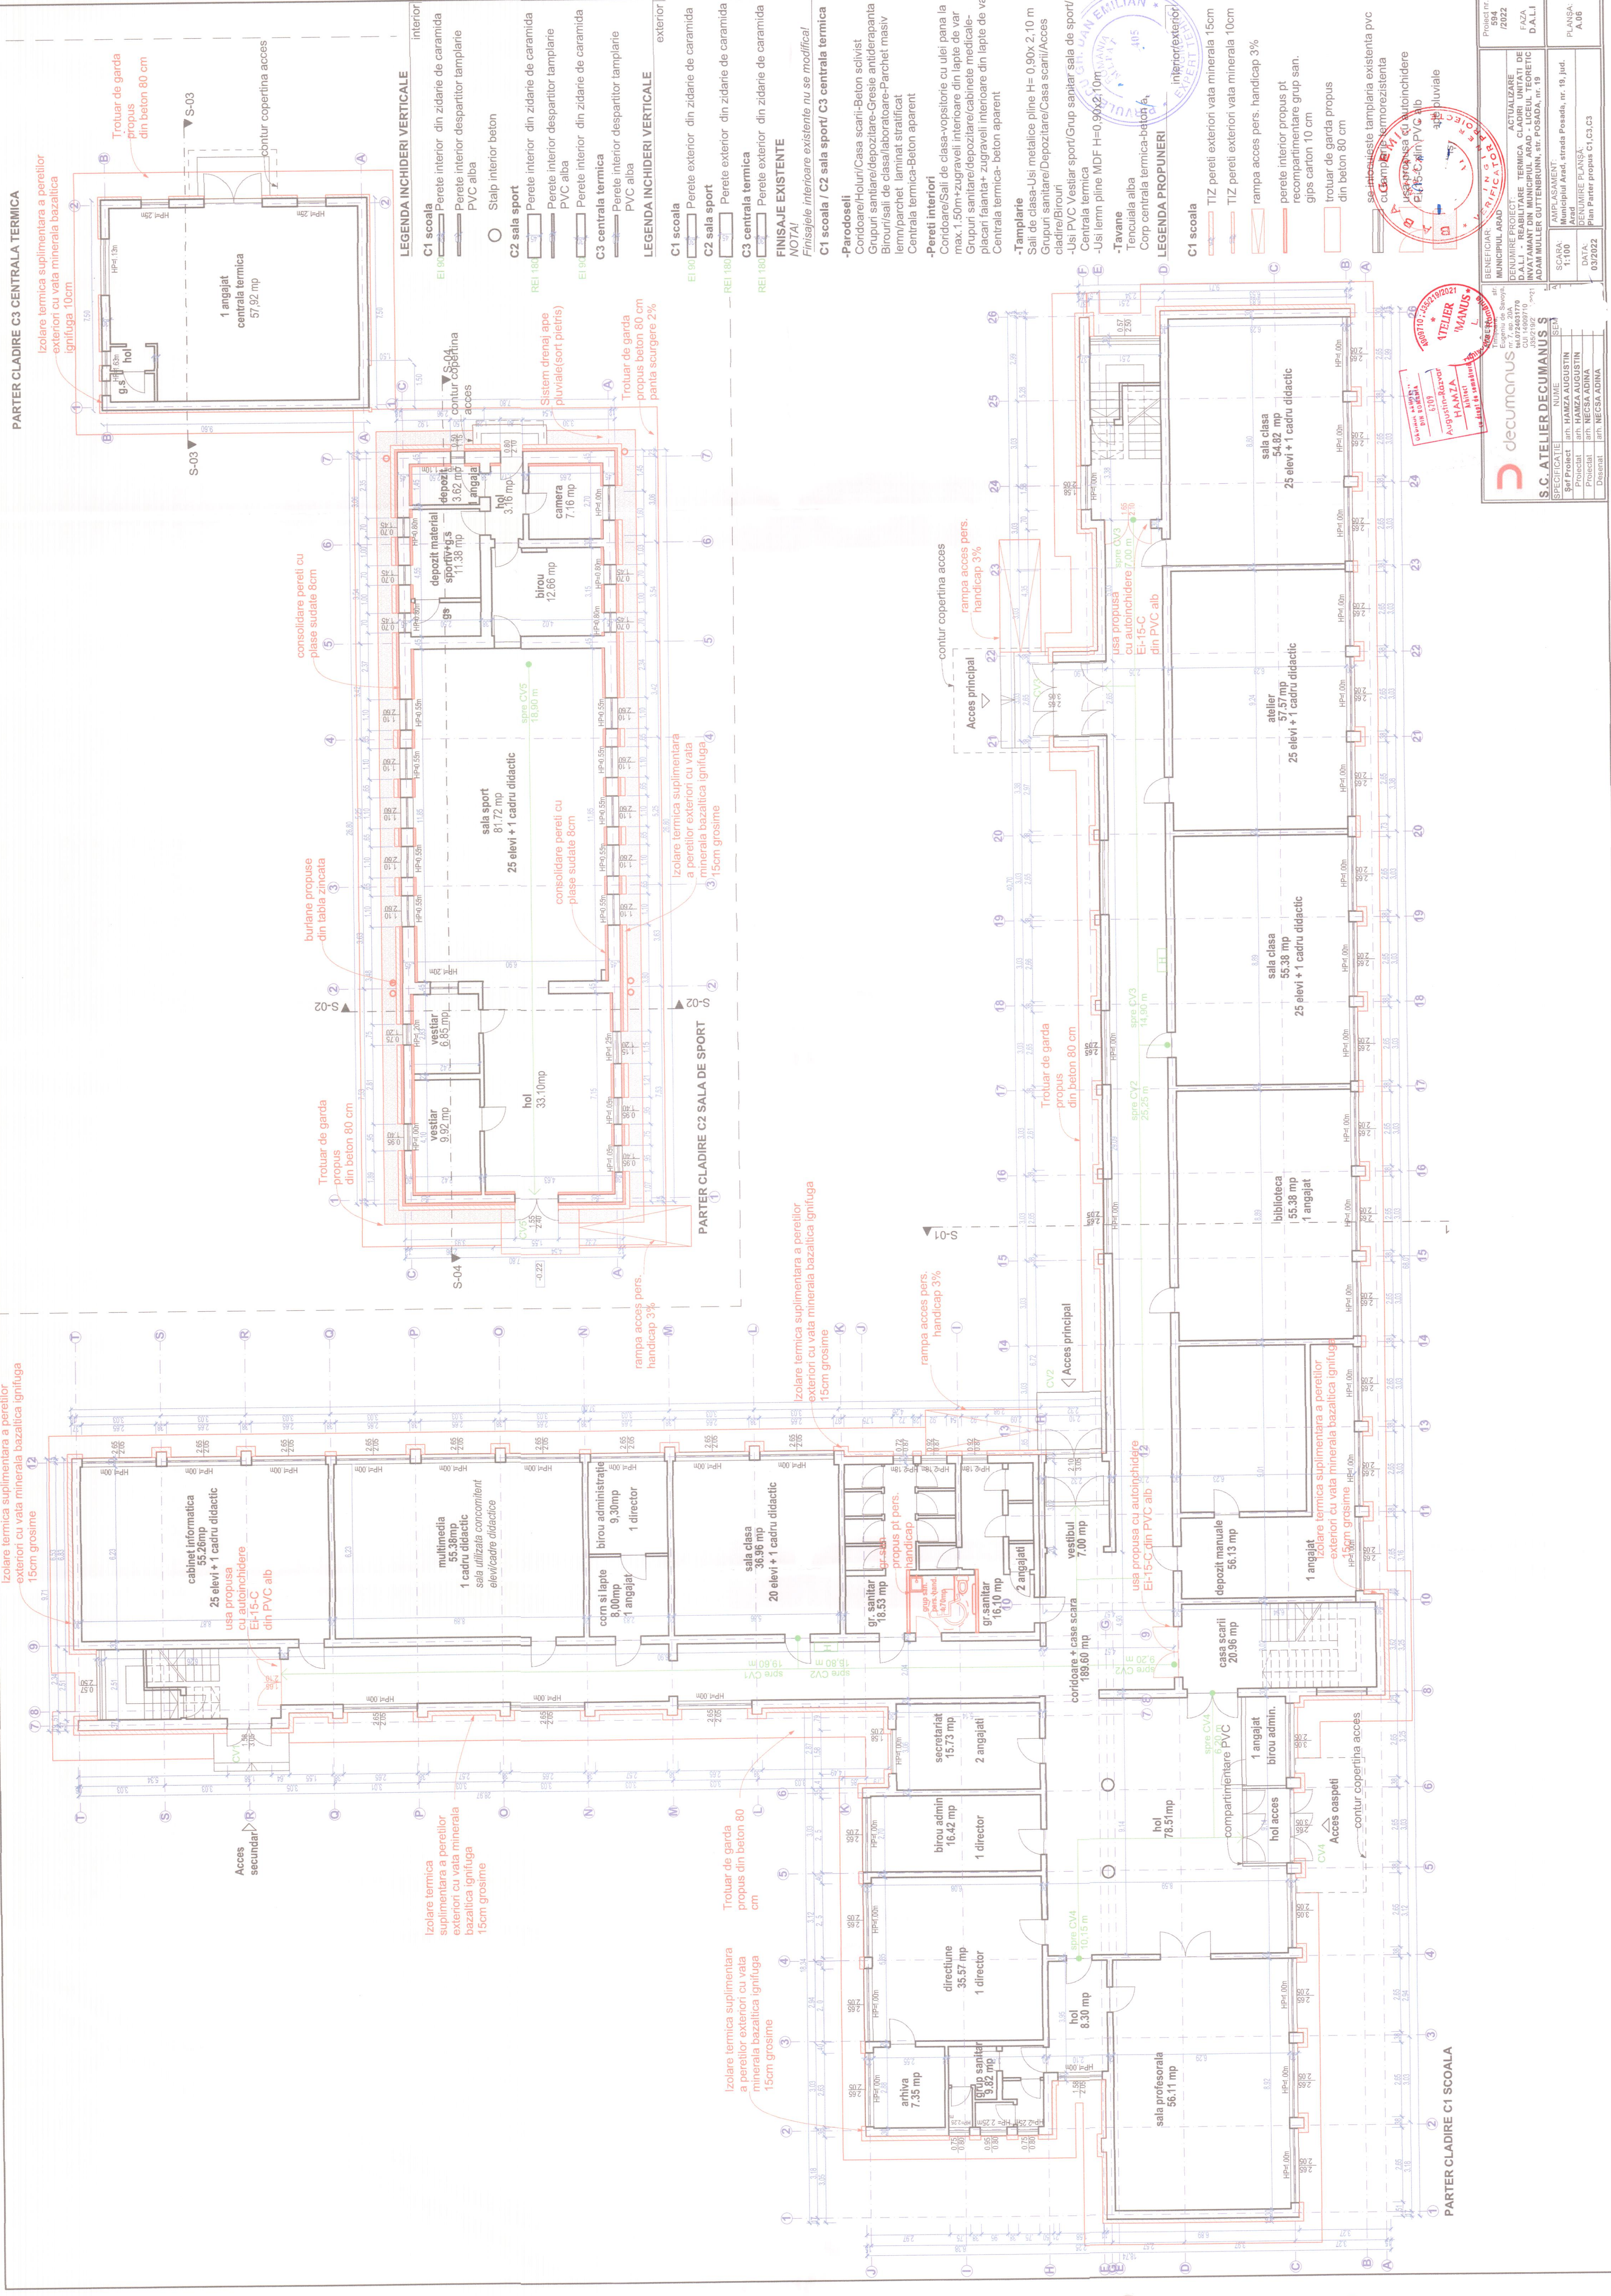
PARTER CLADIRE C3 CENTRALA TERMICA

Izolare termica suplimentara a peretilor exteriori cu vata minerala bazaltica ignifuga 10cm

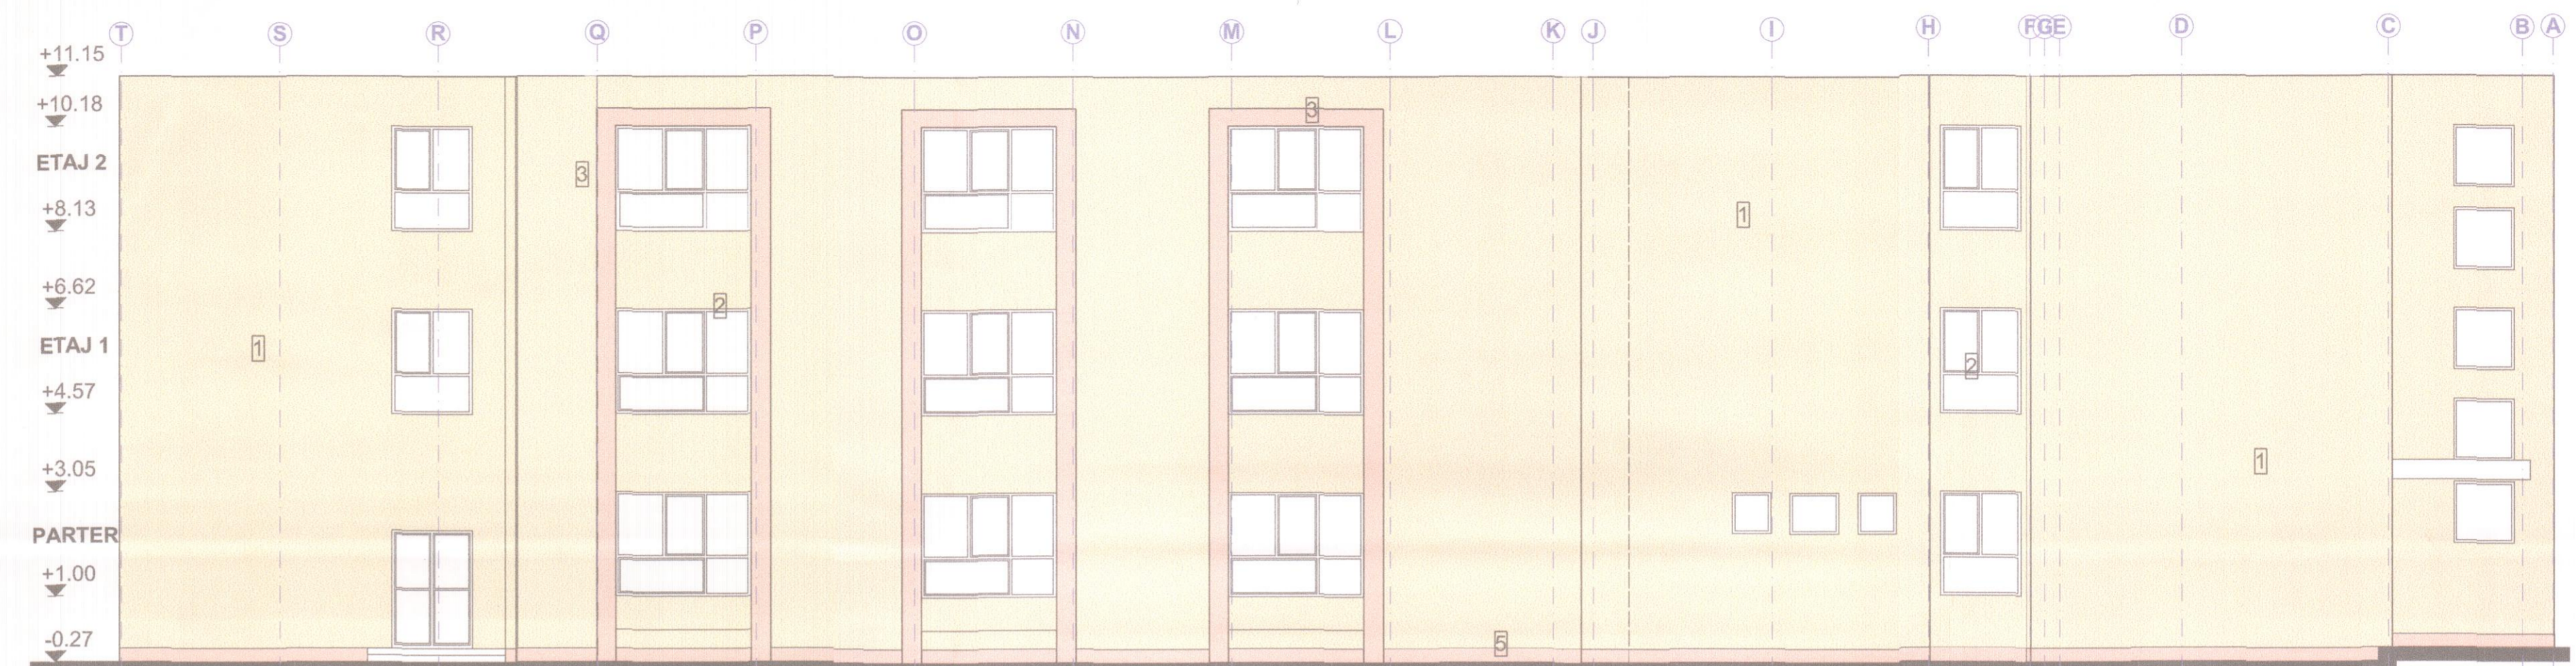
FATADA 3-VEST acces secundar

- LEGENDA EXISTENT-Finisaje exterioare**
- C1 scoala**
- 1 -Zugraveala exteriora (se va alege conform situatie existenta cod culoare RAL)
 - 2 -Tamplarie PVC alb +geam termopan
 - 3 -Zugraveala exteriora (se va alege conform situatie existenta cod culoare RAL)
 - 4 -Copertina zona acces beton aparent
 - 5 -Scolu

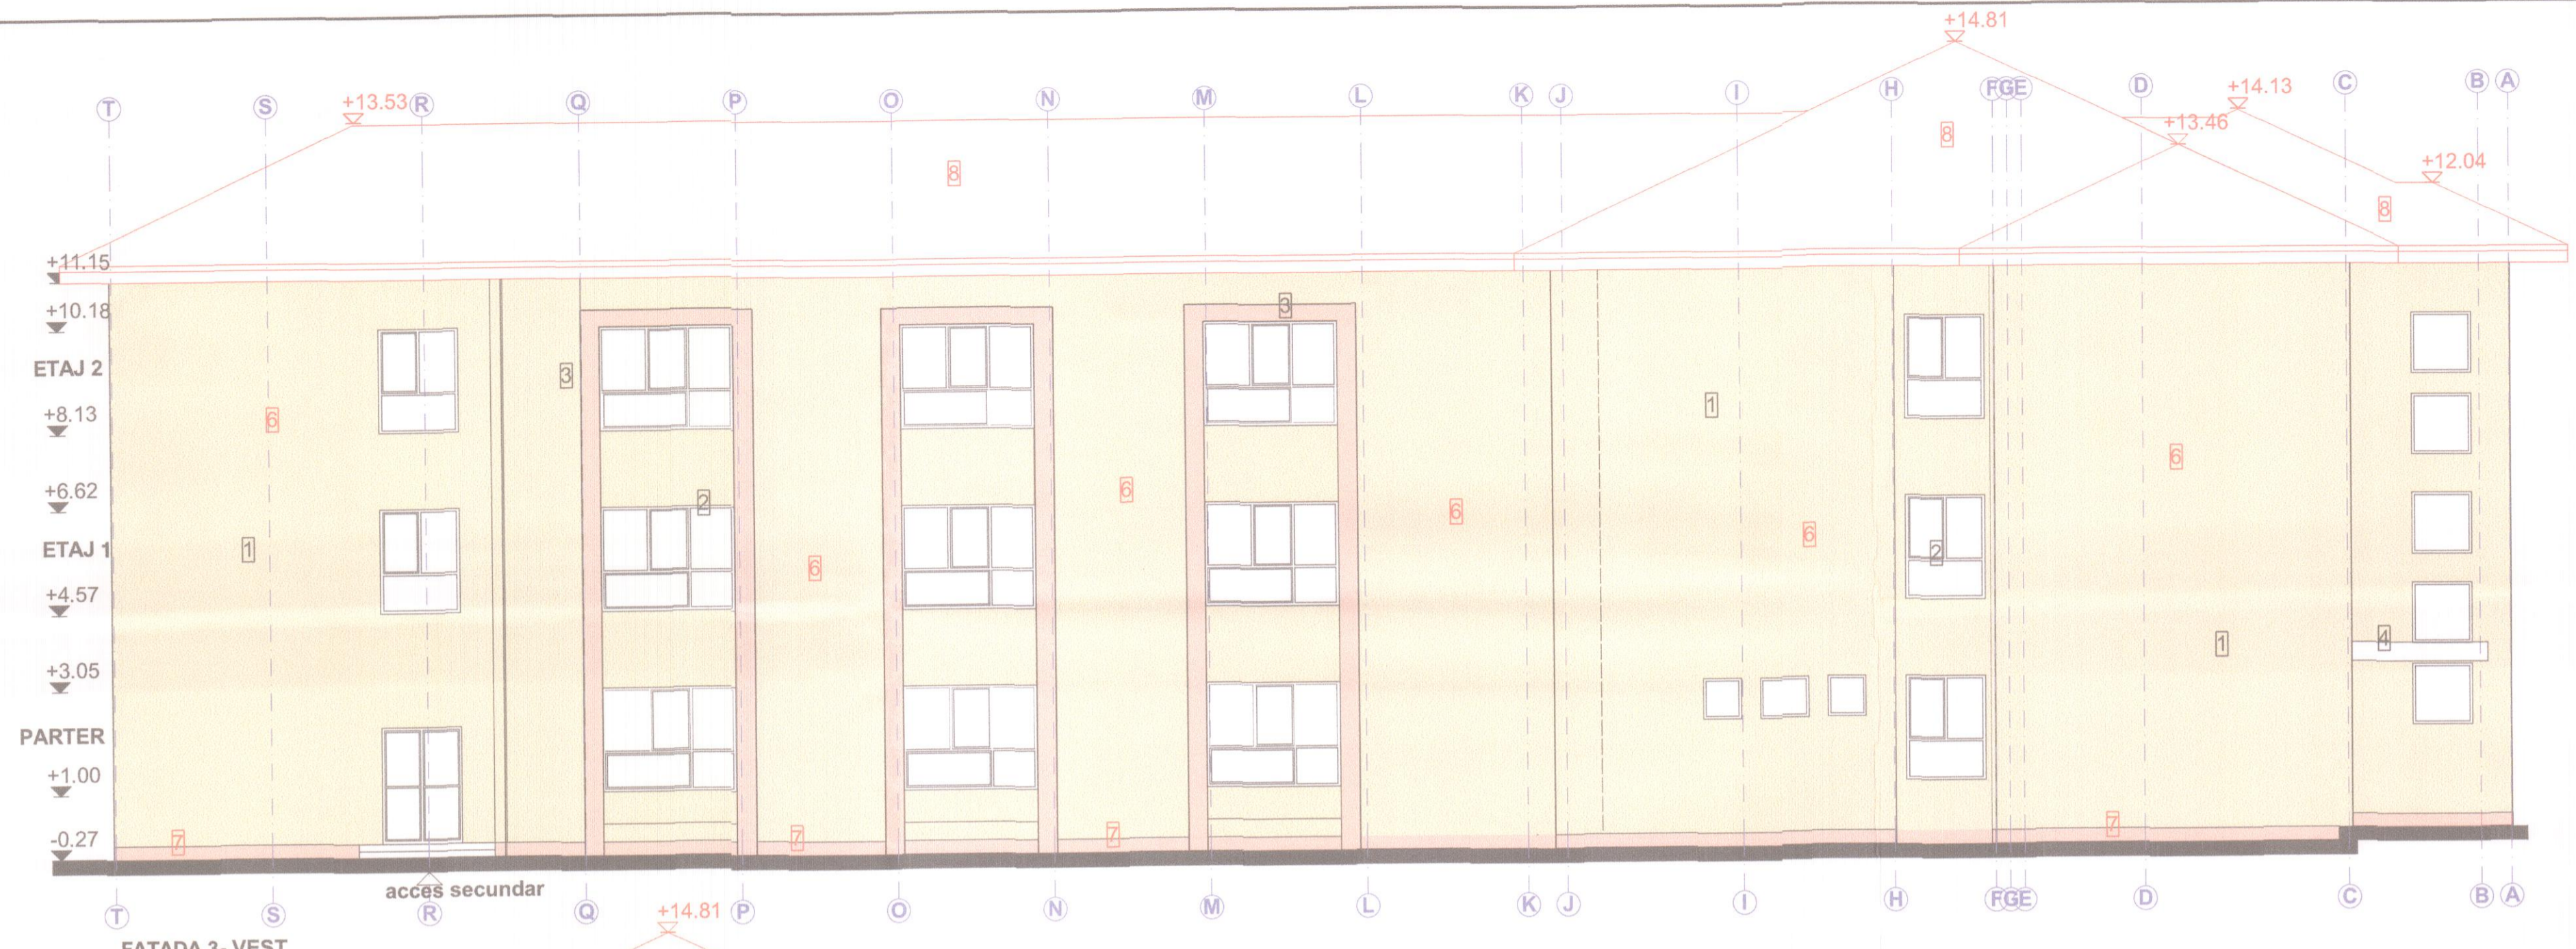
| S.C. ATELIER DECUMANUS S.R.L. | | NOME IATURA arh. HAMZA AUGUSTIN arh. NECSA ADINA arh. NECSA ADINA | | DENUMIRE PROIECT: D.A.L.I - REABILITARE TERMICA SI AMPLASAMENT: Municipiul Arad, strada Posada, nr. 19, jud. Arad DENUMIRE PLANSA: Fatade propuse sud/nord-C1 scoala | | |

- LEGENDA EXISTENT-Finisaaje exterioare**
- C1 scoala**
- 1 -Zugraveala exteriora (se va alege conform situatie existenta cod culoare RAL)
 - 2 -Tamplarie PVC alb +geam termopan
 - 3 -Zugraveala exteriora (se va alege conform situatie existenta cod culoare RAL)
 - 4 -Copertina zona acces beton aparent
 - 5 -Scolu

- LEGENDA PROPUNERI -Finisaaje exterioare**
- C1 scoala**
- 6 -Se propune termoizolarea fatadelor cu vata minerala bazaltica ignifuga 15cm
 - 7 -Se propune termoizolarea scolului cu polistiren extrudat de 10 cm la fundatii,pana la o adancime de 0,5m
 - AC -Aparatele de aer conditionat ce se vor demonta si remonta dupa termoizolarea fatadelor

-Se inlocuiesc toate ferestrele existente (tamplarie metalica) cu tamplarie exteriora (Conform ORDIN 2641/04.04.2017) conform audit energetic ;
